車線変更を要因とする事故多発区間における案内標識・路面標示の有効性検証と対策提案

鈴木 清¹・粟生 啓之²・福富 浩史³・砂川 尊範⁴・土井 健司⁵

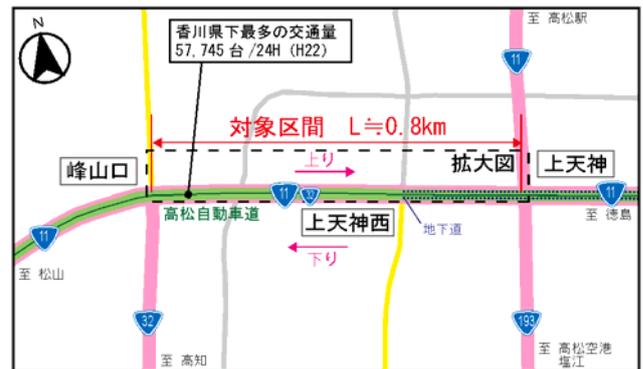
図-1 対象区間位置図

国道32号との重複区間である国道11号上天神交差点～峰山口交差点間(83k9～84k6付近)は、断面交通量が約58千台/日(平成22年)と香川県内で最も多い区間である(図-1)。当該区間は、6車線道路で上天神交差点に地下道(平成16年3月設置、上り線流入部は上天神西交差点)があるため、車線運用が複雑化している(図-2)。このため、約0.8kmの区間(県内直轄国道総延長の約0.5%の区間)に直轄国道全体の約3.4%を占める事故(324件)が発生する事故多発区間となっている。

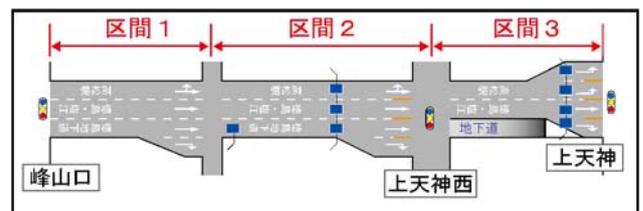
図-2 対象区間の車線運用

上天神交差点には渋滞対策として地下道が設置されており、徳島方面へ向かう車両は交差点をアンダーパスして直進することが可能である(図-2)。この地下道入口は上天神西交差点東行き流出部に設置されているため、徳島方面へ向かう車両は上天神西交差点までに、行先に応じた車線を選択する必要がある。

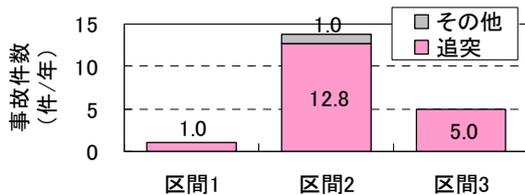
図-3 対策前の対象区間事故発生状況

対象区間単路部では、対策前の4年間において19.8件の事故が発生している。区間2にその大半が集中し、区間1ではほとんど事故が発生していない。また、事故類型は9割以上を追突事故が占める(図-3)。事故発生位置は第2、第3車線に集中しており、上天神西交差点手前での車線変更に起因するものと考えられる。

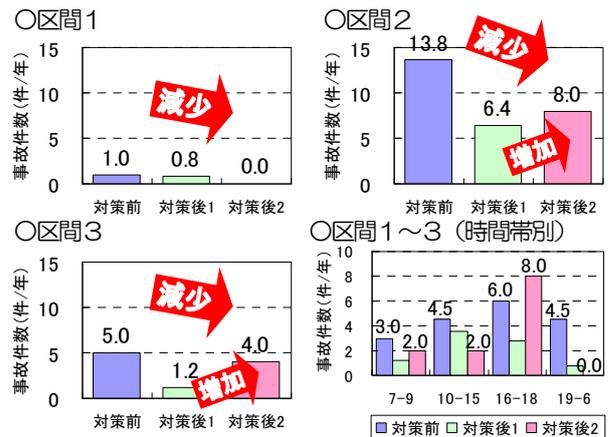
図-5 対象区間の事故発生状況

平成20年度の対策後、一旦事故件数は減少したものの、直近では区間2、3にて増加傾向にある。また、混雑時間帯に事故が集中する傾向にある(図-5)。

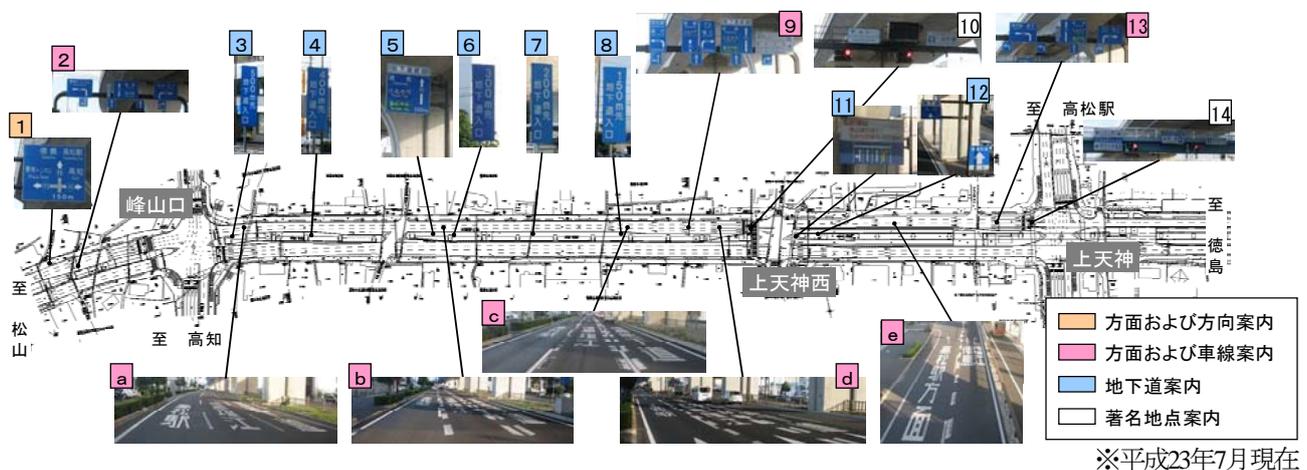
図-4 対象区間の案内標識・路面標示設置状況

対象区間では、案内標識・路面標示により、車線誘導を行っている。特に、徳島方面には、渋滞対策を兼ねて地下道へ誘導する標識を多数設置している(図-4)。

平成20年度対策では、区間1、2に路面標示を追加設置し、早期の行先車線の認知を促すとともに、区間2、3に導流レーンマークを設置し、車線変更を心理的に抑制した(平成20年8月施工)。平成22年度対策では、路面標示の案内地名を案内看板の表記と統一し、行先車線の認知を強化した(平成23年1月施工)。

アイマークカメラにより視認・認知状況を分析した結果、案内標識は、門型案内標識(図-4の9, 13)がある程度視認されているものの、それ以外は視認されていない(表-5)。ただし、門型案内標識は上天神西交差点まで設置されておらず、峰山口交差点にて目的地と異なる車線に進入した場合、目的地を示す情報が得づらい。

※案内標識・路面標示の番号・記号は、図4参照

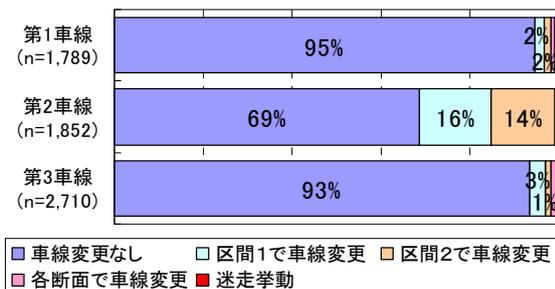
図-6 流入車線別の車線変更割合

第1、3車線への進入車両は約9割が車線変更せず、第2車線進入車両では約3割が車線変更を行った（図-6）。平成16年の地下道設置から6年が経過し、車線運用の認知が進んだ結果、事前に行先に合致した車線を選択する車両が多いと推察される一方、第2車線流入車両は、車線変更車両が残存しており、誘導強化が必要と考える。

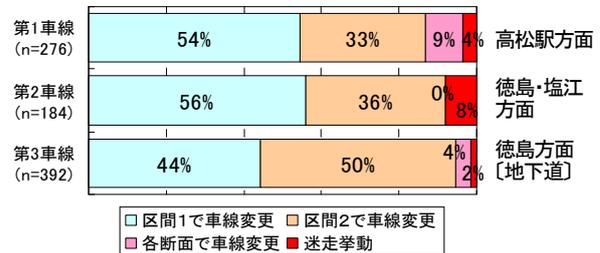
図-7 車線変更車両の流出車線別の車線変更区間割合

事故発生が少なく安全性の高い区間1での車線変更は、高松駅方面が約5割、徳島方面〔地下道〕が約4割に留まり、多くの車両が区間2で車線変更を行う状況が確認された（図-7）。

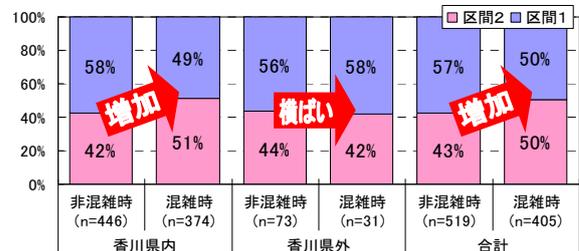
図-8 県内・県外別の混雑時・非混雑時の車線変更区間割合

混雑時間帯では、県内車両が区間2で車線変更を行う割合の増加傾向が顕著である（図-8）。混雑時には、混雑する第3車線を避けて第2車線を長めに走行し、上天神西交差点手前で割り込む車両が多いことが推察される。

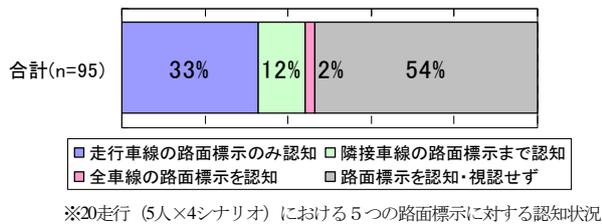
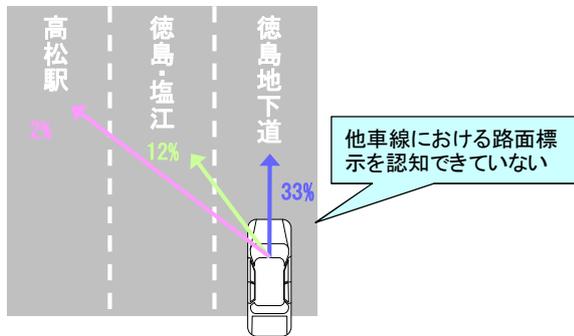
図-9 路面標示の認知状況

一方、路面標示は、約半数が視認されている。しかし、視認している場合においても、自分が走行している車線の内容は認知できるものの、行先を示す隣接車線の表示内容はあまり認知できていない(図-9)。また、隣接車線の路面標示は混雑時において、並走車両により視認性が低下する(図-10)。

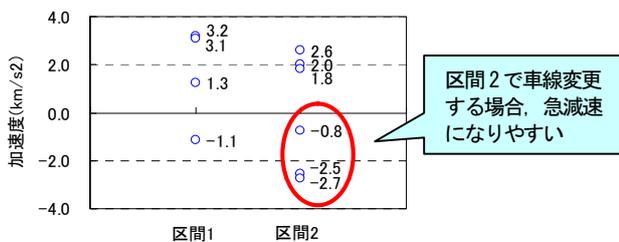
図-11 車線変更区間別の車線変更時における前後加速度

ドライブレコーダにより急加速・急減速の発生箇所を分析した結果、区間2での車線変更は、区間1に比べ急減速になる傾向にある(図-11)。また、ホルター心電計により車線変更区間別に心理的負担を定量的に計測した結果³⁾、区間1より区間2で車線変更を行った場合に心理的負担が大きいことが把握された(図-12)。

これらは、区間2が上天神西交差点手前の区間であるため滞留や車群走行が発生しやすく、急な車線変更による割り込みが必要になるためと考えられる。このことから、区間1に比べて区間2での車線変更は、ドライバーや後方車両への負荷がかかりやすく、安全で円滑な交通流を阻害しやすいと推察される。

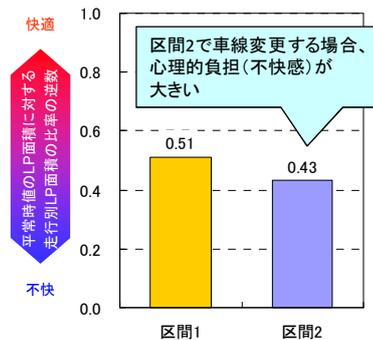
図-12 車線変更位置別の「平常時値のLP面積に対する走行別LP面積の比率の逆数」

※個人差の排除と、視覚的な見やすさを考慮し、「平常時値のLP面積に対する路線別のLP面積の比率の逆数」を算出

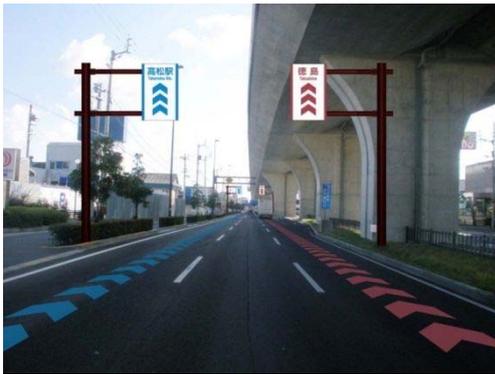
図-13 カラー連携標示イメージ

具体的対策として、行き先別の路面のカラー舗装と整合する看板によるわかりやすい車線誘導による「カラー連携標示」を提案する(図-13, 図-14)。

道路案内標識は、若林により「今、自分がどこにいて、どの方面に向かっているかがわかることが重要」と示されている⁴⁾。そこで、各車線から視認しやすいよう、区間1から区間3にわたり、指向性の高いパターンによるカラー舗装による車線誘導案内を行う。カラー舗装の補助として、各車線の行先を簡潔に表記した案内サインを区間1および区間2の入口に設置する。なお、実際の施工にあたっては、各デザイン・色調について、県警本部、所轄警察との協議の上決定することとしている。
