# 高速道路の本線料金所における高齢者の運転行動分析

西日本高速道路株式会社 正会員 ○阪本浩章  
近畿大学 正会員 多田昌裕  
\*大阪大学 正会員 飯田克弘  
西日本高速道路株式会社 正会員 山田憲浩

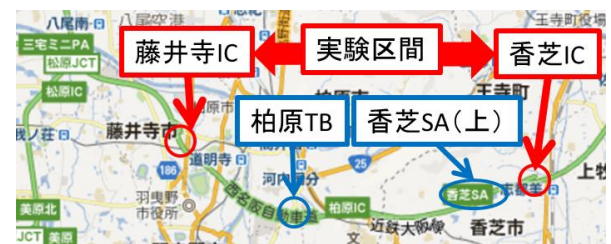
図 3 実験区間（出展：Google Map）

実走実験のコースは、図 3 に示す通り、西名阪自動車道の藤井寺 IC と香芝 IC を往復させるコース（全行程約 21.6km,）とした。なお、全被験者について、図 3 中の西名阪自動車道（上り）・香芝サービスエリア（以下、香芝 SA（上））に立ち寄ってもらい、計測機器の動作確認、再調整を行なった。この香芝 SA（上）から柏原 TB まで

の約 3.7km の区間がデータ計測区間である（図 3）。なお、実走実験の安全確保のために、実験車両には教習車を用い、助手席には指導員を同乗させた。被験者には普段通りの運転を心掛けてもらうため、「助手席に道案内役のスタッフが同乗する」とだけ伝え、指導員が同乗していることは伏せた。また、被験者には、走行車線を走行し、7~9 番ゲート（図 4 参照）のいずれかを通過するよう指示をした。

ここで、アイカメラ上では各種ミラーを注視している、あるいは、注視を伴う振り返り目視を行なっているように見えたとしても、それが必ずしも安全確認の意図を持って行なったものであるとは限らない。たとえば、ドアミラーを見ているように見えても、実際には「対向車線の渋滞をドアミラー越しにわき見」していた、ということもありえる。そこで、5.2で述べたように、実験直後に行なったヒアリングにおいて、視線移動の動機を質問した。具体的には、香芝SA（上）から柏原TBの区間（図3参照）において、被験者の視線が移動する度に、その動機を質問した。この結果を用いて、安全確認を意図した各種ミラーの注視および、注視を伴う振り返り目視だけを抽出した。以後はこれらを、安全確認行動として扱うこととする。

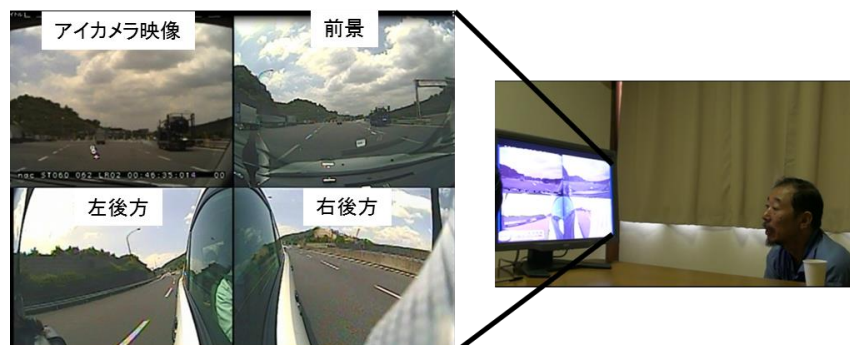
図5 実験直後のヒアリングの様子

により、被験者の視線移動を記録した。なお、各視線移動が何を目的に行なったものであるのか（視線移動の動機）を把握するため、実験直後に、走行中の視線移動を記録したアイカメラ映像および、その時の実験車両周囲（前景、左右後方）の状況を撮影したビデオ映像を再生しながらヒアリングを実施した（図5）。

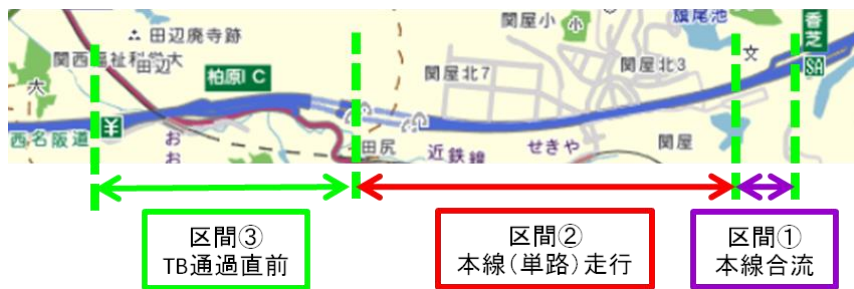
図6 安全確認行動の実態把握のための区間割 (出展: MapFan)

本研究で分析対象とした香芝SA（上）から柏原TBまでの区間には、以下の図6に示すように、性質の異なる3区間が存在する。区間①は香芝SA（上）から本線への合流区間（約0.4km）、区間②は分合流のない本線走行区間（約2.1km）、区間③はTBゲートの案内標識が掲出されてから、TBを通過するまでの区間（約1.0km）である。

この3区間それぞれにおいて、高齢者、非高齢者別に各被験者が行なった安全確認行動の回数の平均値を求め、t検定を行なったところ、区間①では、高齢者（7.5回）と非高齢者（7.1回）の安全確認回数に有意な差はなかった。一方、区間②では、高齢者の安全確認回数（5.0回）は非高齢者（13.8回）よりも有意に少ない結果となった（ $p < 0.01$ ）。さらに、区間③でも、高齢者の安全確認回数（3.0回）は非高齢者（6.2回）よりも有意に少なかった（ $p < 0.01$ ）。
