# 工事規制区間始端部における情報提供検討のための ADAS 作動条件比較 Comparison of ADAS Operating Conditions to Examine the Provision of Information at the Beginning of Work Zone of Expressway

飯田 克弘<sup>1</sup>, 和田 侃樹<sup>2</sup>, 丸橋 慧士<sup>3</sup>

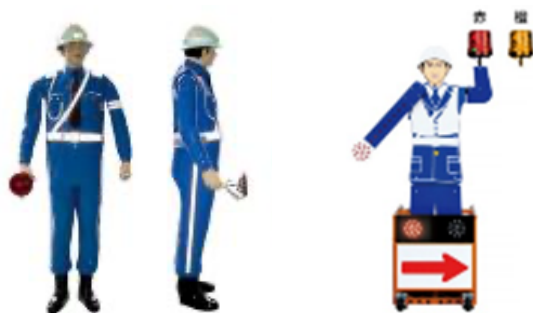
図1 安全太郎 図2 ガードマンロボット

安全太郎とは, 工事規制区間に設置される人型の工事規制材のことで, 図1のタイプが従来から使用されてきた. 近年では, 運搬や設置の容易さから図2のガードマ

ンロボットが図1のタイプに代わって普及したため、近年では図2のタイプを「安全太郎」と呼ぶ風潮がある。よって、以降は「安全太郎」を図2のガードマンロボットを指す言葉として用いる。安全太郎（図2）は本体が高さ1,800mm、幅845mmであり<sup>12)</sup>、やや大きめの体格ではあるが、人と同じ規格で作られている。頭や腕の大きさ等も実在する人とはほぼ同じ寸法で作られており人の特徴を有するといえる。また、AEBの性能評価試験<sup>13)</sup>にダミー人形が用いられることから、カメラの画像処理により安全太郎を人として識別し、検知できる可能性がある。

2点目までは、従来の安全太郎（図1）であれば、要件を満たしているため、従来の安全太郎を用いた確認実験が必要である。

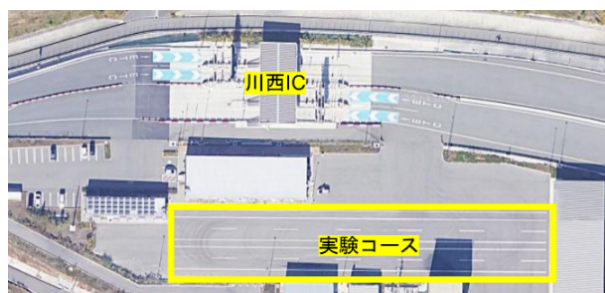
図4 川西ICバックヤード ※Google マップより作成

登録車数上位3社（以下、A社、B社、C社）の普及タイプ車両3台を用いて走行実験を実施した。具体的には、安全太郎に対するAEBの作動有無を確認した。また、最高速度標識に対するTSRの作動有無と作動位置を確認した。実験は、西日本高速道路株式会社が管理する川西ICのバックヤードにて、2022年10月27日、同28日に実施した。ここには幅員3.5m、距離約120mの片側二車線コースがある（図4）。1日目にはA社とB社の車両を、2日目にはB社とC社の車両を用いて実施した。また、本実験では、図5に示す通り、片側三車線を想定し走行した。なお、第三走行車線の進行方向右側には区画線が描けないため、ラバーコーンを設置した。

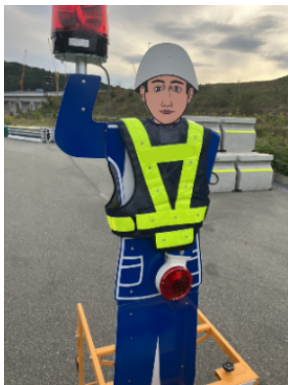
図7 安全ベスト装着時の様子

安全太郎は減速ゾーン末端の第二走行車線中央に設置した。実験車両は同じく第二走行車線を走行し、減速ゾーンで減速して安全太郎を回避した。安全太郎に安全ベストを着用させない場合と着用させた場合（図7）の走行実験を実施した。安全ベストには反射材が用いられており、ミリ波レーダーによって検出しやすくなると考えた。

反射材を素材とする安全ベストを着用した安全太郎は、ミリ波を十分に反射するため、ミリ波レーダーによる検知は可能だと推測できる。つまり、カメラの画像処理によって安全太郎を人として識別しなかった可能性が高いと推察される。原因として以下のことが考えられる。

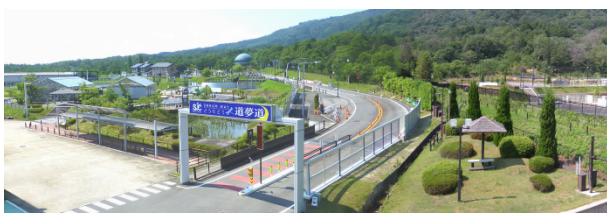
図 11 性能確認試験走路「道夢道」

3章の実験で使用した A 社、B 社、C 社の車両を用いて走行実験を実施した。具体的には、注意・警告の意味合いが強い進入禁止標識と一時停止標識に対する TSR の作動有無と作動位置を確認した。実験は、積水樹脂株式会社が所有している性能確認試験走路「道夢道」<sup>16)</sup>にて、2022年11月21日に実施した。この走路は約60mのカーブ区間と約160mの直線区間で構成された片側一車線の道路となっている（図 11）。本実験では、直線部分のみを実験に使用した。

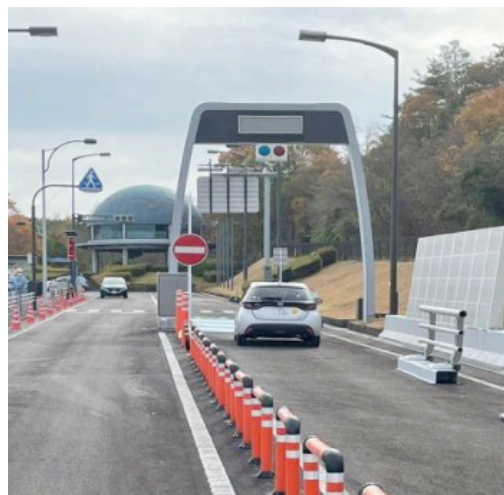
図 13 ETC ゲート逆走方向に進入禁止標識設置

進入禁止標識を進行方向左側路側帯に設置した場合、また、車線中央に設置した場合のいずれについても、全ての車両で TSR が作動しなかった。そこで、実験コースの反対車線に設置されている ETC ゲートの後方に進入禁止標識を設置し、車線を逆走して反応を確認した（図 13）。これは、高速道路に逆走して進入することを想定しており、TSR が作動することが望ましい条件である。しかしながら、TSR が作動し警告を出したのは A 社の車両のみであった。

実験結果から、限られた条件下でのみ TSR が作動することが判明した。ETC ゲートに進入禁止標識を設置したとき、A 社の車両で TSR が作動したが、これは ETC ゲートという環境が変化する地点があり、その地点から進入禁止であることが認識しやすいため、TSR が作動した可能性が推測される。いずれにしても、進入禁止標識は TSR が検知する道路標識の中で最も注意・警告の意味合いが強く、誤認識をできる限り減らそうとする仕様となっていることが確認できた。

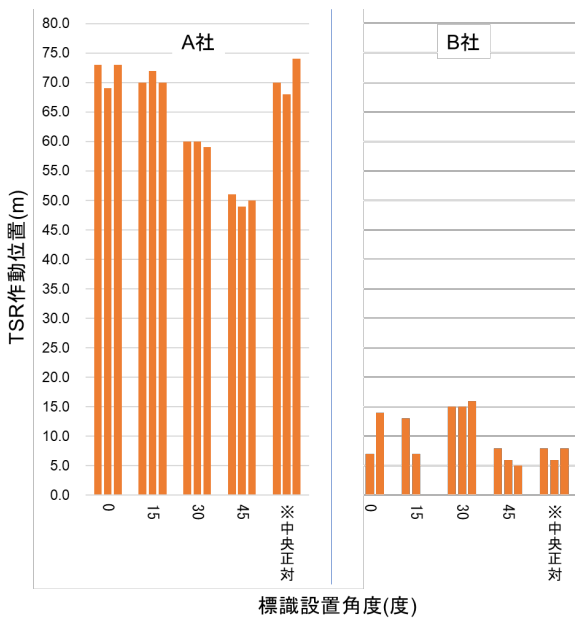
図 14 一時停止標識に対する TSR 作動位置

A 社と B 社の車両は TSR が作動したが、C 社の車両は反応を示さなかった。TSR の作動位置は図 14 の通りである。標識より手前で作動した場合を正で表している。なお、設置角度 15度の B 社の走行実験 3 施行のうちの 1 施行が反応を示さなかった。

A 社の車両は標識から約 50~70m 手前で TSR が作動し、B 社の車両は約 5~15m 手前で作動している。カメラとレーダーの性能差によって上記の差が生じるとは考えにくく、標識の検知と TSR の作動が同時に起きない場合があるということが確認できた。また、A 社の車両では、3.4(2)で述べた最高速度標識に対する結果と異なり、標識を傾ける（正面から標識を識別しづらくする）ほど TSR の作動が遅れていることから、一時停止標識を識別・検知した時点で TSR が作動した可能性が高い。ここで、A 社の車両の検知可能な最大距離だと思われる 70m という距離について考察した。100km/h 走行時に 70m を走行するのにかかる時間は 2.52 秒である。この時間は 2.5 秒とされる運転者の知覚反応時間<sup>15)</sup>を上回る。一時停止標識が高速道路上に設置されることはないが、標識検知・情報提供性能のポテンシャルを伺える結果となった。
